Bařice č.p.30

Firma Energetická agentura
Zlínského kraje, o.p.s.

Přístroj t885-1 Výrobní č.: 2516807
Objektiv: Standardní 30°

Datum měření: 29.1.2015

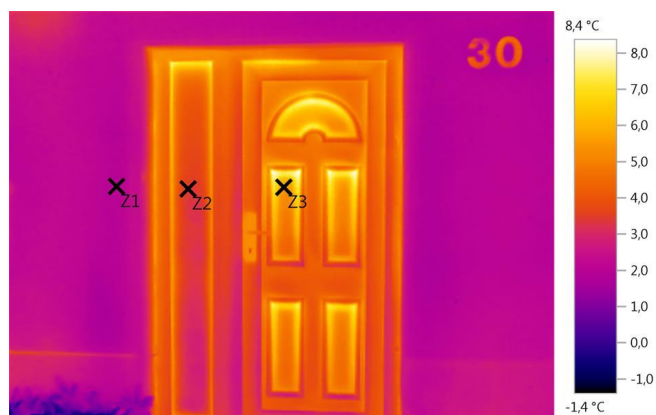
Soubor:
IR004539.BMT

Měřený objekt	Teplota [°C]	Emisivita	Odraž. tepl. [°C]	Poznámky
Bod měření 1	2,0	0,95	10,0	-
Bod měření 2	3,5	0,95	10,0	-
Bod měření 3	5,6	0,95	10,0	-

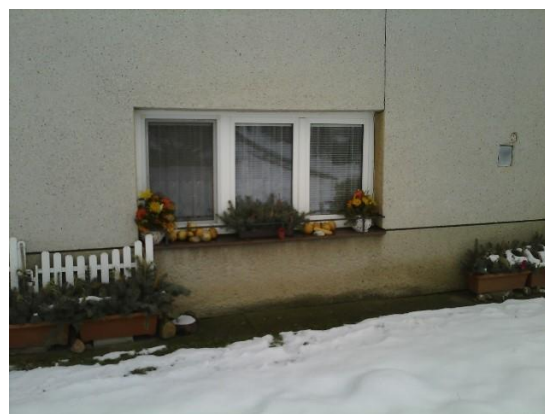
Soubor:
IR004540.BMT

Měřený objekt	Teplota [°C]	Emisivita	Odraž. tepl. [°C]	Poznámky
Bod měření 1	5,0	0,95	10,0	-
Bod měření 2	4,0	0,95	10,0	-
Bod měření 3	2,8	0,95	10,0	-

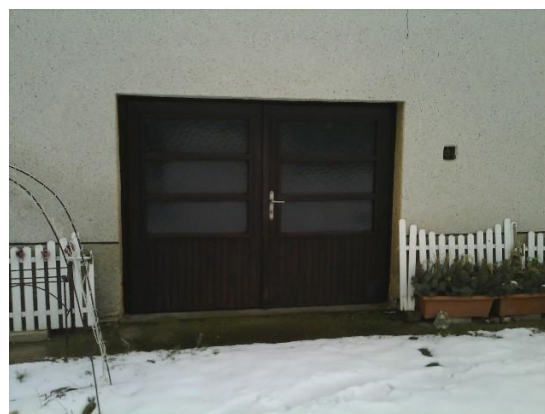
Soubor:
IR004541.BMT

Měřený objekt	Teplota [°C]	Emisivita	Odraž. tepl. [°C]	Poznámky
Bod měření 1	8,2	0,95	10,0	-
Bod měření 2	5,8	0,95	10,0	-
Bod měření 3	2,4	0,95	10,0	-

Termovizní měření proběhlo dne 29.1.2015 v dopoledních hodinách, kdy teplota vzduchu byla 0 °C a zataženo. Ze snímků je zřejmý největší únik tepla vraty na snímku IR004541, kde je rozdíl teplot proti fasádě téměř 6 °C. Dále jsou patrné netěsnosti oken.

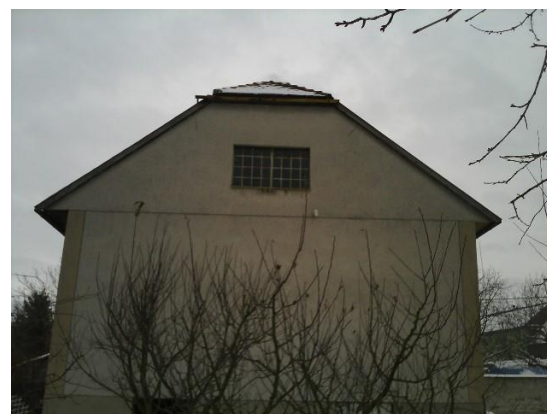
Soubor:
IR004542.BMT

Měřený objekt	Teplota [°C]	Emisivita	Odraž. tepl. [°C]	Poznámky
Bod měření 1	4,4	0,95	10,0	-
Bod měření 2	2,2	0,95	10,0	-
Bod měření 3	1,2	0,95	10,0	-

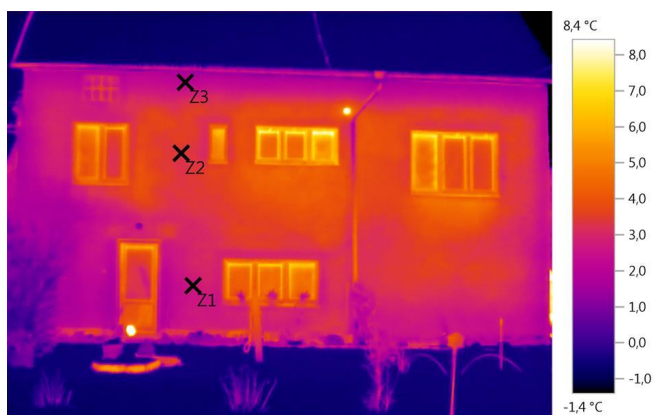
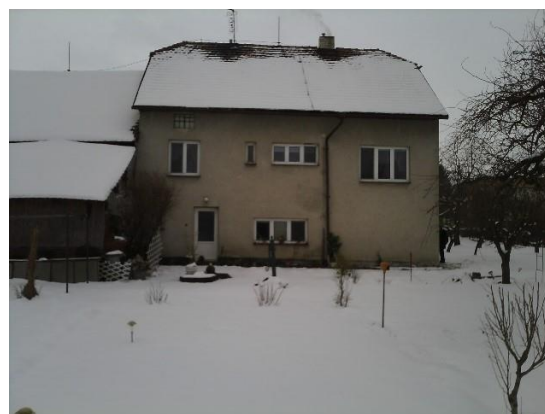
Soubor:
IR004543.BMT

Měřený objekt	Teplota [°C]	Emisivita	Odraž. tepl. [°C]	Poznámky
Bod měření 1	2,7	0,95	10,0	-
Bod měření 2	3,4	0,95	10,0	-
Bod měření 3	2,1	0,95	10,0	-
