Firma Energetická agentura
Zlínského kraje, o.p.s.

Přístroj t885-1 Výrobní č.: 2516807
Objektiv: Standardní 30°

Objednatel Holešov učiliště Místo měření:

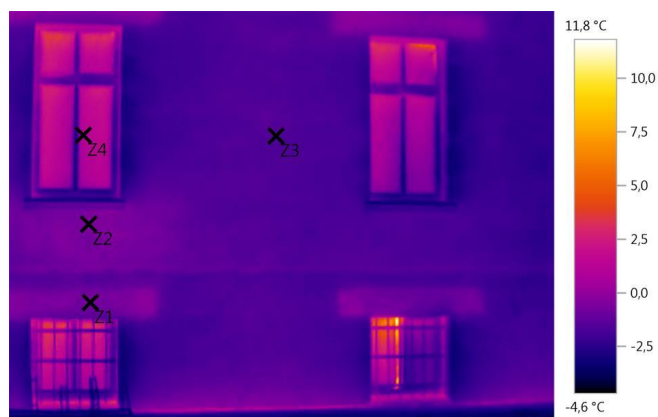
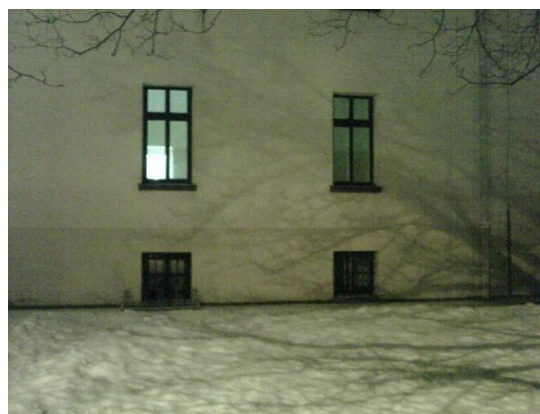
Soubor:
IR004698.BMT

Měřený objekt	Teplota [°C]	Emisivita	Odraž. tepl. [°C]	Poznámky
Bod měření 1	-0,7	0,95	10,0	-
Bod měření 2	-0,6	0,95	10,0	-
Bod měření 3	-1,6	0,95	10,0	-
Bod měření 4	1,0	0,95	10,0	-

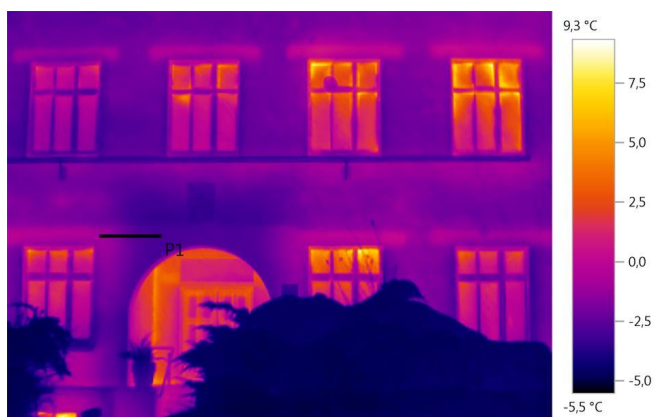
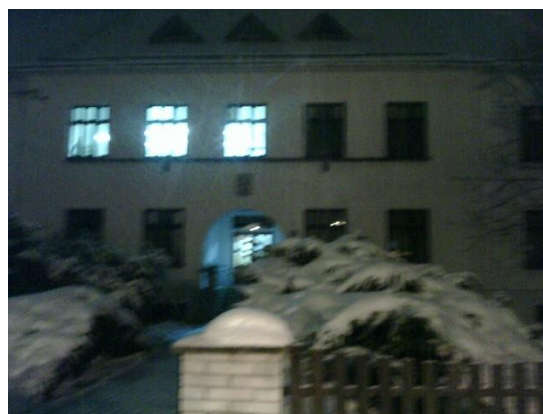
Soubor:
IR004702.BMT

Linie profilu:

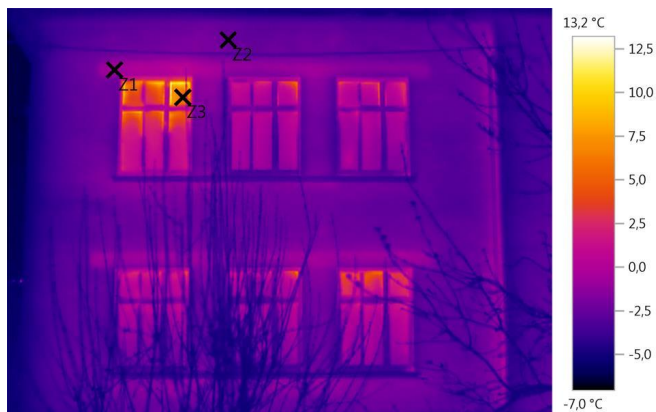
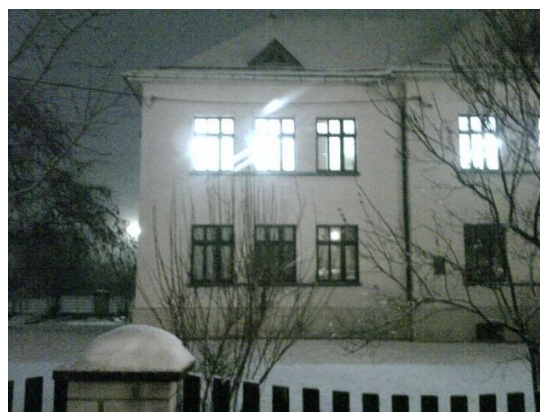
Soubor:
IR004703.BMT

Měřený objekt	Teplota [°C]	Emisivita	Odraž. tepl. [°C]	Poznámky
Bod měření 1	-0,6	0,95	10,0	-
Bod měření 2	-2,3	0,95	10,0	-
Bod měření 3	5,6	0,95	10,0	-

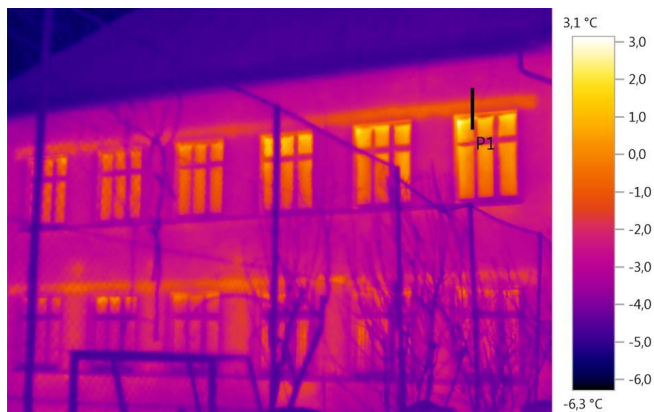
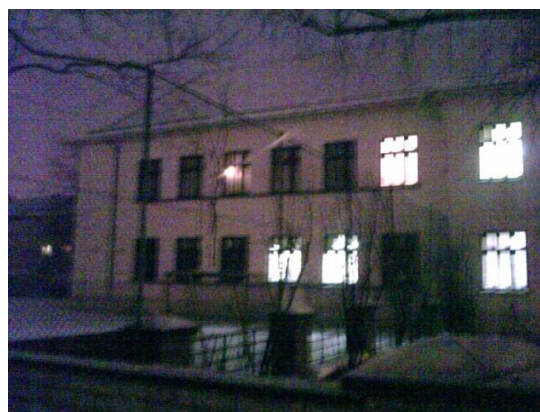
Soubor:
IR004704.BMT

Linie profilu:

Tepelné ztráty fasádou objektu jsou dané konstrukcí, které již nevyhovuje současným normám. Pozorovatelné jsou taktéž nětěsnosti otvorových prvků.
