**Firma** Energetická agentura  
Zlínského kraje, o.p.s.

**Objednatel** Karlovice - obecní úřad Místo měření:

Datum měření: 29.1.2015

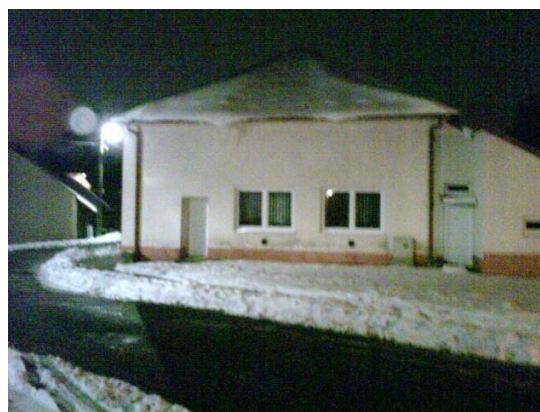
**Soubor:**  
IR004366.BMT

Měřený objekt	Teplota [°C]	Emisivita	Odraž. tepl. [°C]	Poznámky
Bod měření 1	3,2	0,95	10,0	-
Bod měření 2	-1,7	0,95	10,0	-
Bod měření 3	-2,4	0,95	10,0	-

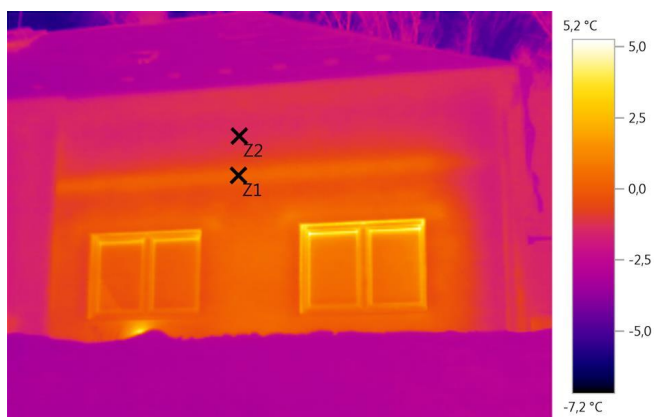
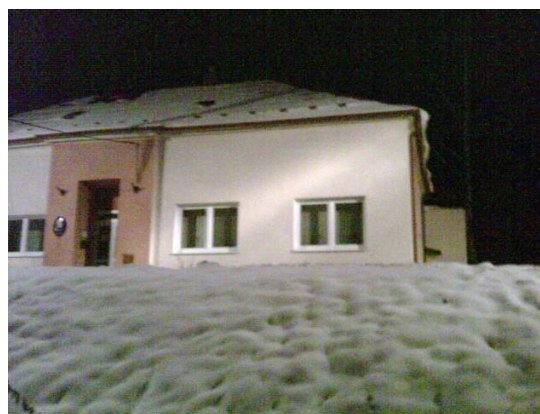
**Soubor:**  
IR004367.BMT

Měřený objekt	Teplota [°C]	Emisivita	Odraž. tepl. [°C]	Poznámky
Bod měření 1	0,1	0,95	10,0	-
Bod měření 2	-1,3	0,95	10,0	-

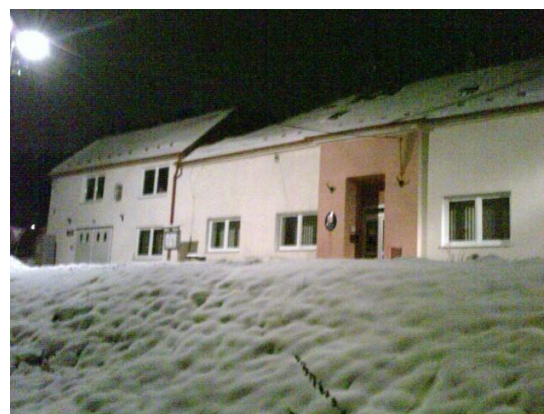
**Soubor:**  
IR004368.BMT

Měřený objekt	Teplota [°C]	Emisivita	Odraž. tepl. [°C]	Poznámky
Bod měření 1	2,3	0,95	10,0	-
Bod měření 2	-1,0	0,95	10,0	-

Největší ztráty tepla vykazují otvorové prvky. Celkově byla budova spíše pouze temperována, takže rozdíl teplot nebyl tak vysoký, aby termovize prokázala další netěsnosti.
