**Firma** Energetická agentura  
Zlínského kraje, o.p.s.

**Přístroj** t885-1 Výrobní č.: 2516807  
Objektiv: Standardní 30°

**Objednatel** Uherské Hradiště - gymnázium Místo měření:

Datum měření: 3.2.2015

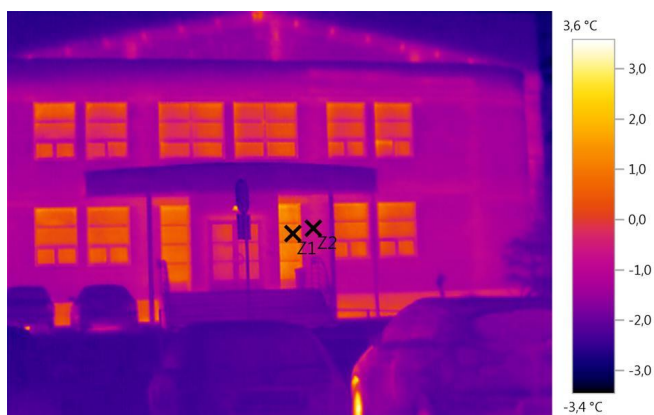
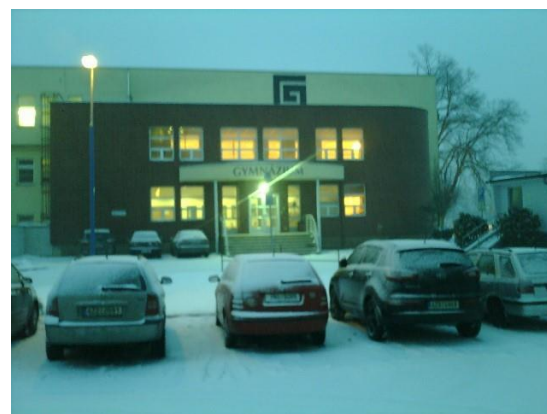
**Soubor:**  
IR004415.BMT

Měřený objekt	Teplota [°C]	Emisivita	Odraž. tepl. [°C]	Poznámky
Bod měření 1	0,9	0,95	10,0	-
Bod měření 2	-0,7	0,95	10,0	-

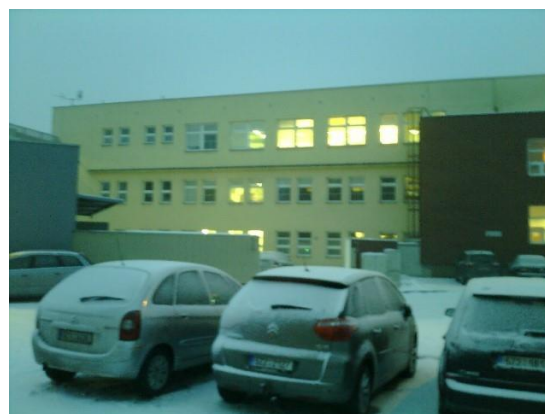
Soubor:  
IR004416.BMT

Měřený objekt	Teplota [°C]	Emisivita	Odraž. tepl. [°C]	Poznámky
Bod měření 1	-0,9	0,95	10,0	-
Bod měření 2	-2,1	0,95	10,0	-

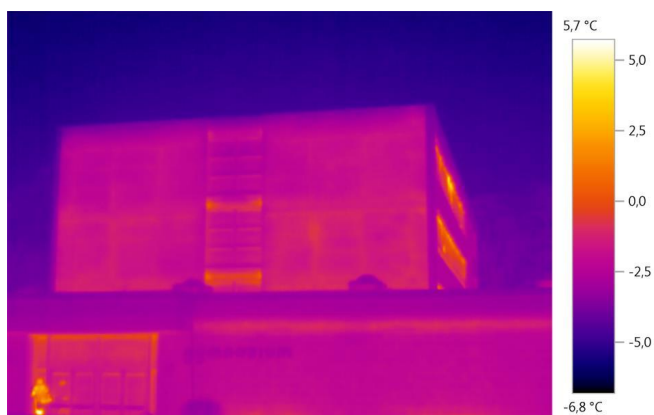
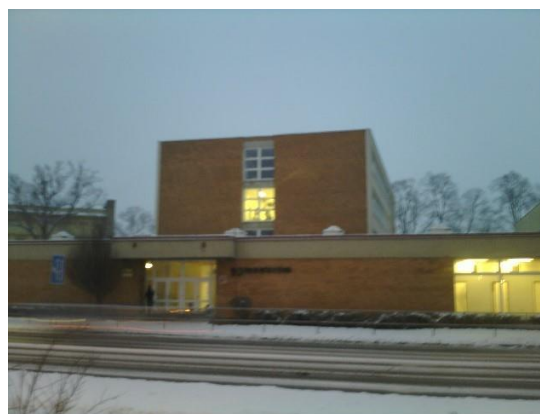
**Soubor:**  
IR004423.BMT

Budova gymnázia je zateplena a jsou vyměněny otvorové prvky a na snímcích nejsou patrné tepelné mosty a jiné úniky tepla.
