# Velké Těšany č.p. 13

**Firma** Energetická agentura  
Zlínského kraje, o.p.s.

Datum měření: 29.1.2015

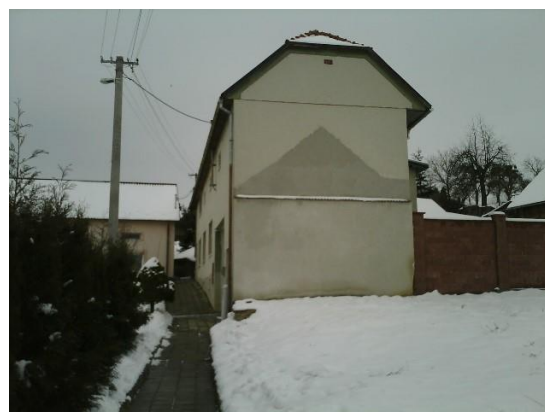
**Soubor:**  
IR004560.BMT

Měřený objekt	Teplota [°C]	Emisivita	Odraž. tepl. [°C]	Poznámky
Bod měření 1	1,9	0,95	10,0	-
Bod měření 2	5,5	0,95	10,0	-
Bod měření 3	3,9	0,95	10,0	-

Měření termovizní kamerou bylo provedeno 29.1.2015 v dopoledních hodinách, kdy bylo zataženo a teplota 0 °C. Na prvním snímku je patrná dostavba druhého nadzemního patra. Z druhého snímku lze vyčíst, že vyšší ztráty jsou z vytápěných místností v přízemí.

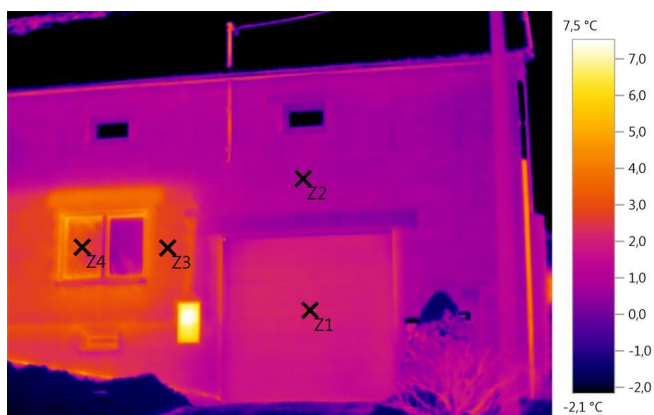
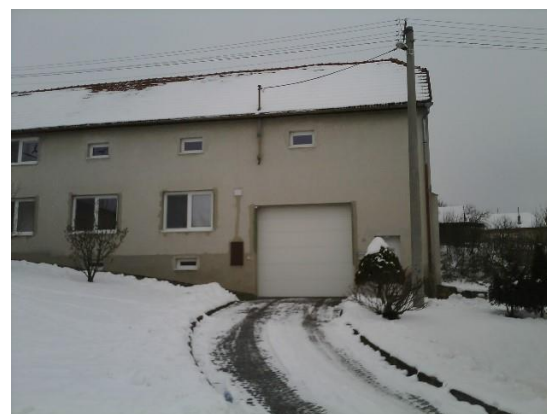
**Soubor:**  
IR004561.BMT

Měřený objekt	Teplota [°C]	Emisivita	Odraž. tepl. [°C]	Poznámky
Bod měření 1	2,1	0,95	10,0	-
Bod měření 2	0,9	0,95	10,0	-
Bod měření 3	2,8	0,95	10,0	-
Bod měření 4	3,0	0,95	10,0	-

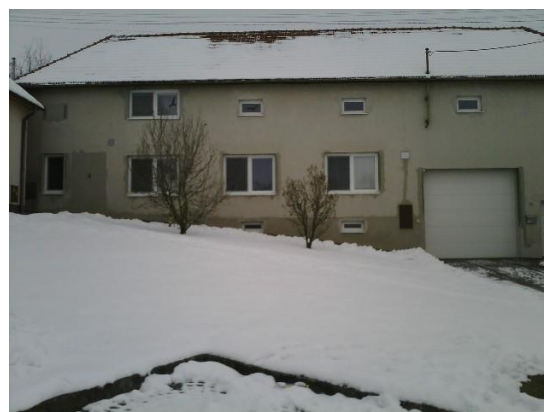
**Soubor:**  
IR004563.BMT

Měřený objekt	Teplota [°C]	Emisivita	Odraž. tepl. [°C]	Poznámky
Bod měření 1	1,9	0,95	10,0	-
Bod měření 2	3,7	0,95	10,0	-
Bod měření 3	6,3	0,95	10,0	-
