Velké Těšany č.p. 24

Firma Energetická agentura
Zlínského kraje, o.p.s.

Přístroj t885-1 Výrobní č.: 2516807
Objektiv: Standardní 30°

Datum měření: 29.1.2015

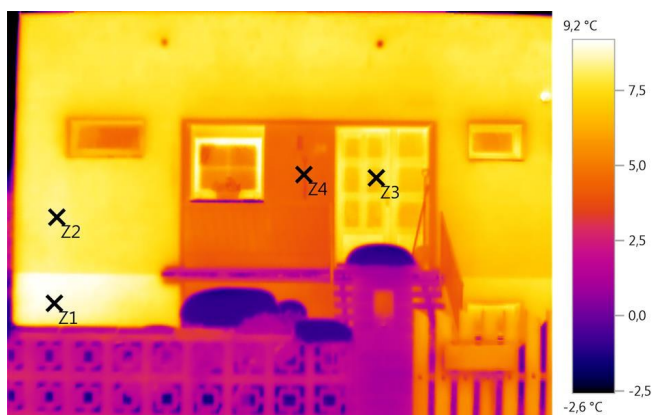
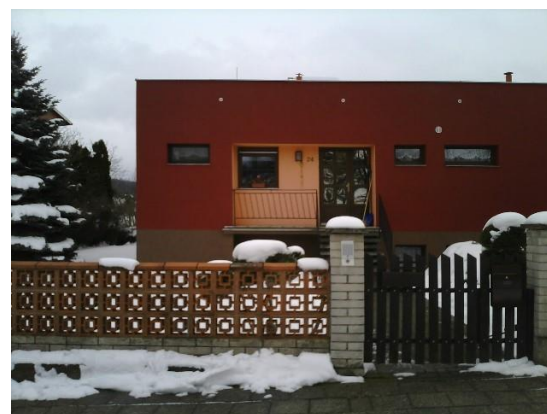
Soubor:
IR004590.BMT

Měřený objekt	Teplota [°C]	Emisivita	Odraž. tepl. [°C]	Poznámky
Bod měření 1	8,9	0,95	10,0	-
Bod měření 2	8,3	0,95	10,0	-
Bod měření 3	6,9	0,95	10,0	-
Bod měření 4	3,9	0,95	10,0	-

Měření termovizní kamerou bylo provedeno 29.1.2015 v dopoledních hodinách, kdy bylo zataženo a teplota 0 °C. Na snímcích lze vidět tepelné ztráty rámy oken a dále vyšší teplota fasády. Dům je pravděpodobně vytápěn na více než 20 °C.

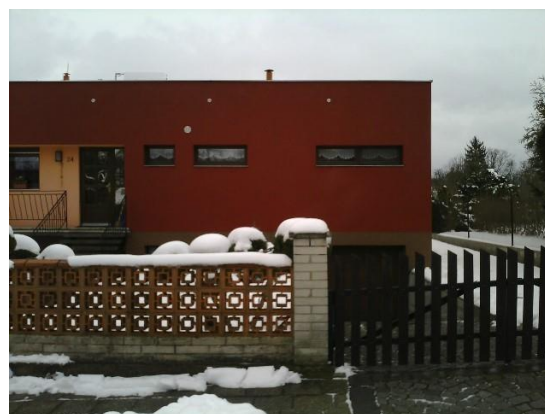
Soubor:
IR004591.BMT

Měřený objekt	Teplota [°C]	Emisivita	Odraž. tepl. [°C]	Poznámky
Bod měření 1	7,9	0,95	10,0	-
Bod měření 2	9,0	0,95	10,0	-

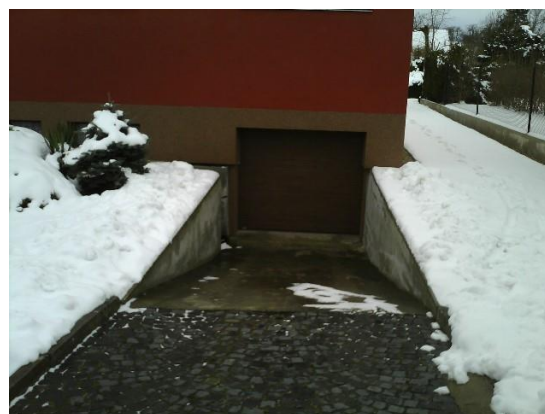
Soubor:
IR004592.BMT

Měřený objekt	Teplota [°C]	Emisivita	Odraž. tepl. [°C]	Poznámky
Bod měření 1	7,9	0,95	10,0	-
Bod měření 2	7,6	0,95	10,0	-
Bod měření 3	6,7	0,95	10,0	-
