Velké Těšany č.p. 25

Firma Energetická agentura
Zlínského kraje, o.p.s.

Přístroj t885-1 Výrobní č.: 2516807
Objektiv: Standardní 30°

Datum měření: 29.1.2015

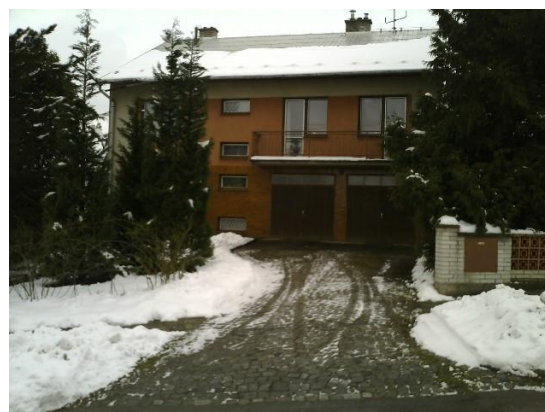
Soubor:
IR004588.BMT

Měřený objekt	Teplota [°C]	Emisivita	Odraž. tepl. [°C]	Poznámky
Bod měření 1	4,8	0,95	10,0	-
Bod měření 2	1,9	0,95	10,0	-
Bod měření 3	3,7	0,95	10,0	-
Bod měření 4	4,1	0,95	10,0	-

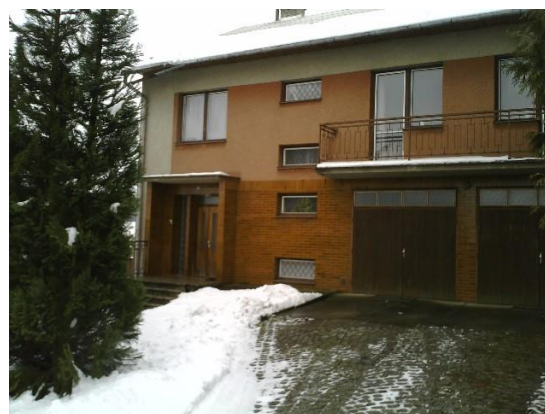
Soubor:
IR004589.BMT

Měřený objekt	Teplota [°C]	Emisivita	Odraž. tepl. [°C]	Poznámky
Bod měření 1	6,1	0,95	10,0	-
Bod měření 2	3,2	0,95	10,0	-
Bod měření 3	5,3	0,95	10,0	-
Bod měření 4	3,0	0,95	10,0	-
Bod měření 5	7,9	0,95	10,0	-
Bod měření 6	7,5	0,95	10,0	-
Bod měření 7	5,0	0,95	10,0	-

Měření termovizní kamerou bylo provedeno 29.1.2015 v dopoledních hodinách, kdy bylo zataženo a teplota 0 °C. Největší ztráty v tomto objektu jsou vraty, vstupními dveřmi a prosvinou copilitou stěnou vedle dveří.
