# Velké Těšany č.p. 63

**Firma** Energetická agentura  
Zlínského kraje, o.p.s.

Datum měření: 29.1.2015

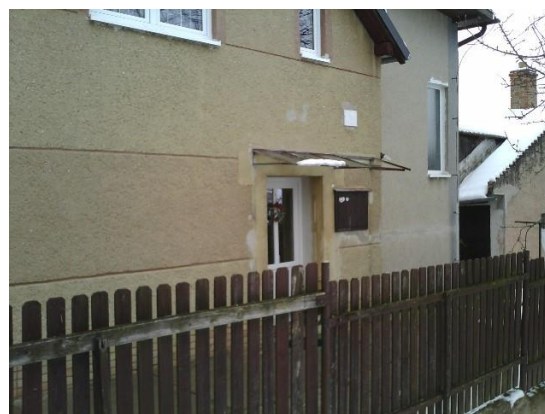
**Soubor:**  
IR004599.BMT

Měřený objekt	Teplota [°C]	Emisivita	Odraž. tepl. [°C]	Poznámky
Bod měření 1	3,0	0,95	10,0	-

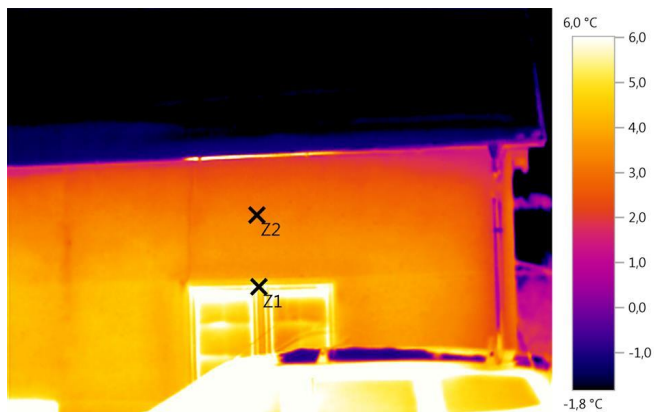
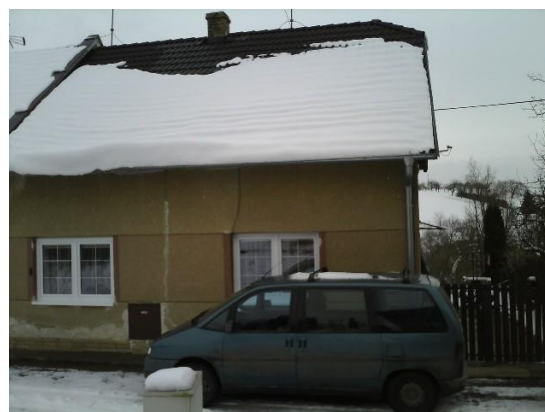
**Soubor:**  
IR004601.BMT

Měřený objekt	Teplota [°C]	Emisivita	Odraž. tepl. [°C]	Poznámky
Bod měření 1	5,3	0,95	10,0	-
Bod měření 2	3,2	0,95	10,0	-

Termovizní měření bylo provedeno dne 29.1.2015 v dopoledních hodinách, kdy bylo zataženo a teplota byla 0,5 °C. Na snímcích jsou patrné úniky tepla teplotními netěsnostmi otvorových prvků.
