# Velké Těšany č.p. 88

**Firma** Energetická agentura  
Zlínského kraje, o.p.s.

**Přístroj** t885-1 Výrobní č.: 2516807  
Objektiv: Standardní 30°

Datum měření: 29.1.2015

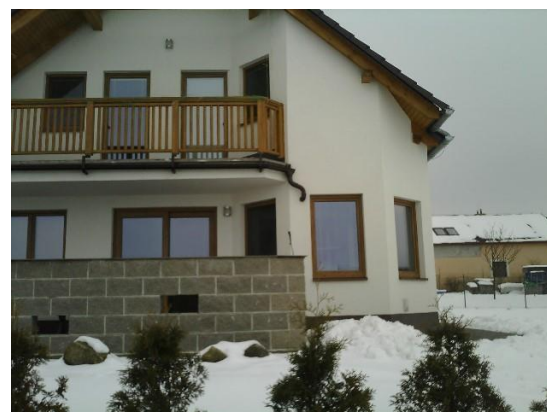
**Soubor:**  
IR004580.BMT

Měřený objekt	Teplota [°C]	Emisivita	Odraž. tepl. [°C]	Poznámky
Bod měření 1	7,5	0,95	10,0	-
Bod měření 2	2,4	0,95	10,0	-
Bod měření 3	4,6	0,95	10,0	-

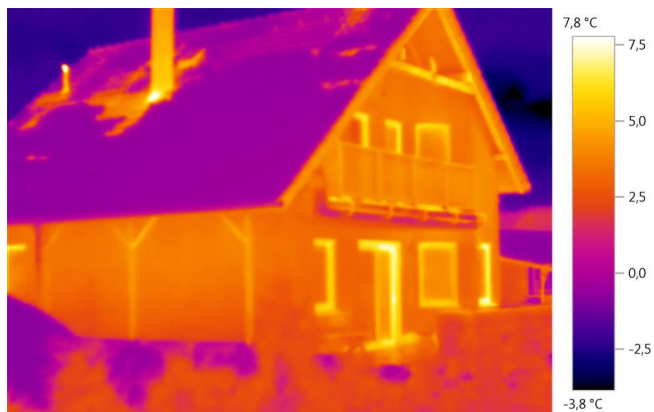
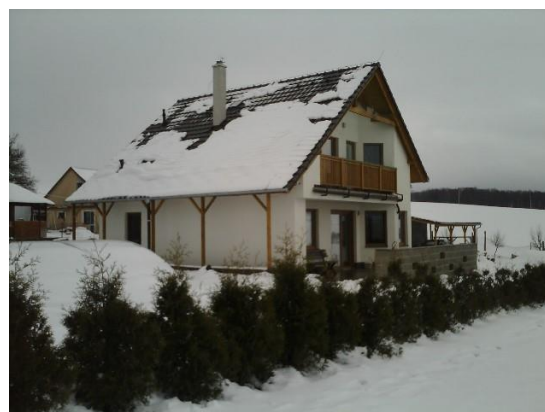
**Soubor:**  
IR004583.BMT

Termovizní měření proběhlo dne 29.1.2015 dopoledne, kdy bylo 0,5 °C a zataženo. jedná se o novostavbu, která nevykazuje žádné problémy v obvodovém plášti. Vzhledem k vyššímu prostupu tepla okna jsou okna výrazně teplejší.
