Firma Energetická agentura
Zlínského kraje, o.p.s.

Přístroj t885-1 Výrobní č.: 2516807
Objektiv: Standardní 30°

Objednatel Kroměříž COPT Místo měření:

Datum měření: 5.2.2015

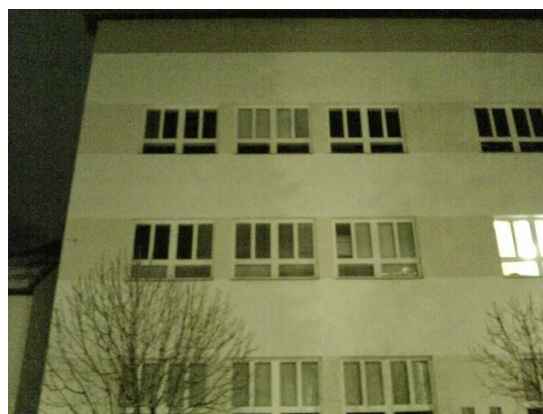
Soubor:
IR004840.BMT

Měřený objekt	Teplota [°C]	Emisivita	Odraž. tepl. [°C]	Poznámky
Bod měření 1	1,7	0,95	10,0	-
Bod měření 2	-1,0	0,95	10,0	-
Bod měření 3	0,1	0,95	10,0	-
Bod měření 4	0,6	0,95	10,0	-

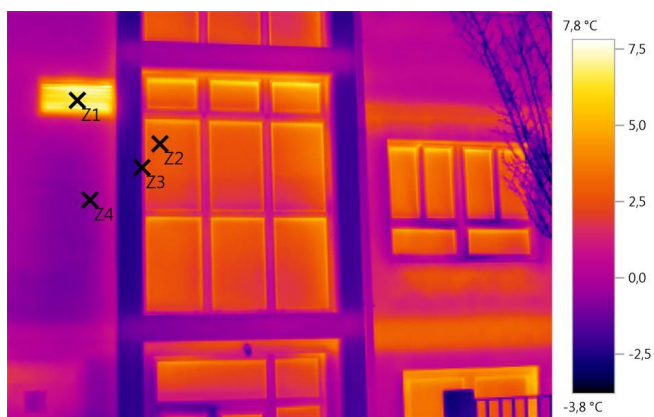
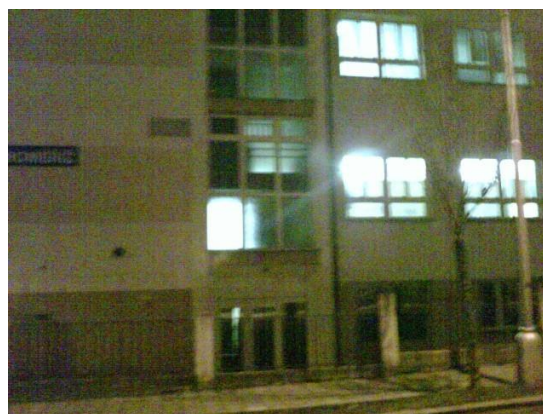
Soubor:
IR004844.BMT

Měřený objekt	Teplota [°C]	Emisivita	Odraž. tepl. [°C]	Poznámky
Bod měření 1	6,6	0,95	10,0	-
Bod měření 2	2,9	0,95	10,0	-
Bod měření 3	-0,4	0,95	10,0	-
Bod měření 4	-0,7	0,95	10,0	-

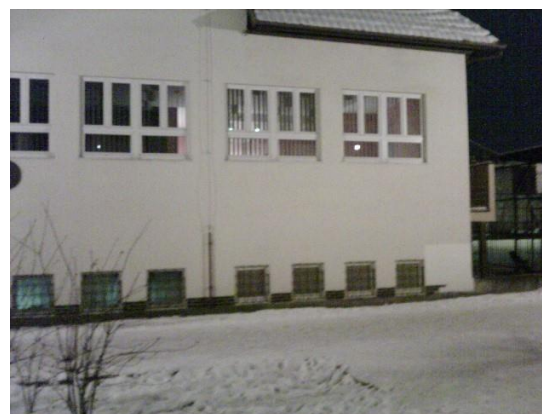
Soubor:
IR004850.BMT

Měřený objekt	Teplota [°C]	Emisivita	Odraž. tepl. [°C]	Poznámky
Bod měření 1	-2,2	0,95	10,0	-
Bod měření 2	-1,2	0,95	10,0	-
Bod měření 3	-2,0	0,95	10,0	-
Bod měření 4	1,7	0,95	10,0	-

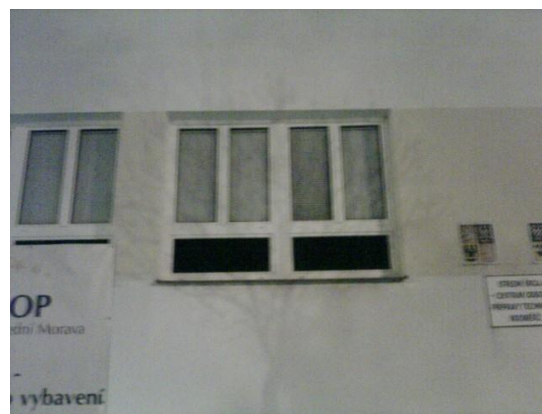
Soubor:
IR004853.BMT

Budova SŠ-COPT v Kroměříži díky výměně oken nedosahuje takových tepelným ztrát. Patrné jsou pouze úniky
